Tasakaton korjausrakentaminen

Opinnäytetyö

Kevät 2016

SeAMK Tekniikka

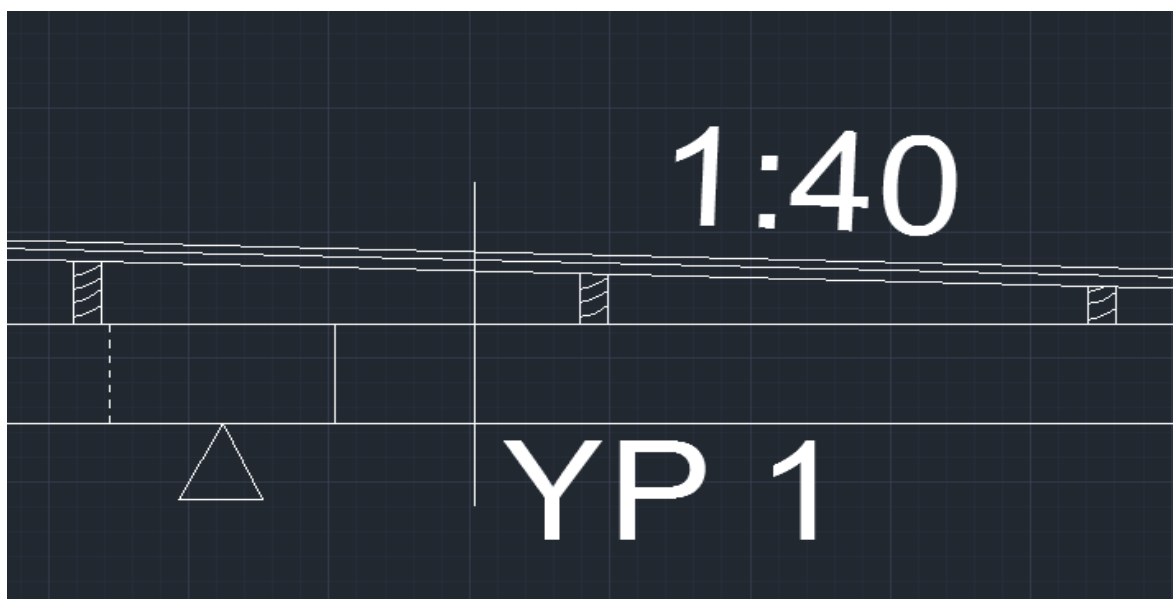
Kuva 14. Yläpohjan rakenne periaatekuvana

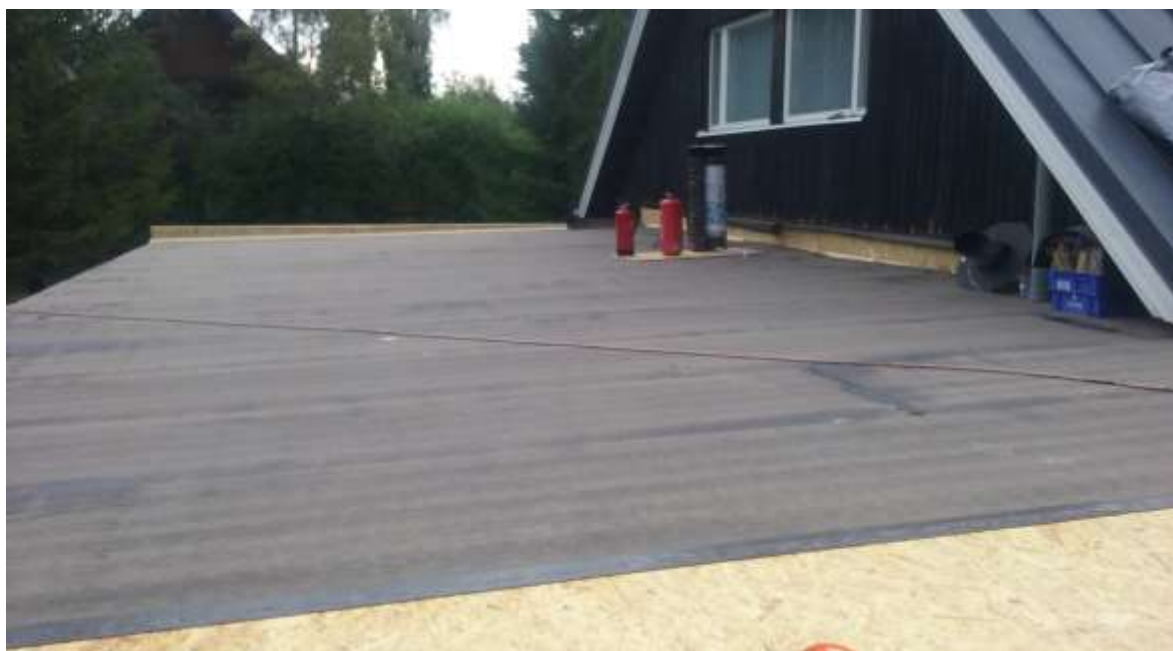
Kuva 16. Aluskermi asennusta.

Seuraavaksi oli edessä haastavin vaihe eli kermien hitsaaminen kiinni alustaan. Hitsaamalla saa kiinnittää vain siihen tarkoitettuja kermejä. Kuumentaminen on ulotettava koko kermin leveydelle (RT 85-10851 2005, 7). Raitahitsattavat TL2-luokan aluskermi asennettiin kaadon suuntaisesti (kuva 16), jotta kaadon vastaisia saumoja tulisi mahdollisimman vähän. 1:40 kallistuksen omaavalla katolla pienetkin kohoumat keräävät herkästi vettä taakseen. Pitkissä saumoissa limityksenä käytettiin 150 mm ja jatkoksissa 100 mm (RT 85-10851 2005, 7). Ylösnostot taloa vasten tehtiin 300 mm korkeana ja päädyissä 50-200 mm korkeina ja päätyjen päälle käännettyinä. Kun aluskermi oli kauttaaltaan kiinnitetty, tehtiin läpivientien reiät ja asennettiin itse läpiviennit alustaan kiinni ruuvein. Myös räystään tippapellit asennettiin ruuvein kiinni alustaan (kuva 17).
